3S 技术在西藏墨脱堰塞湖水文抢险监测中的应用

摘要:2008年雅鲁藏布江干流墨脱县境内甘德乡斜对面无人区西南约7km处发生山体崩塌滑坡,堵塞河道形成堰塞湖。水利部突击队队员利用先进的3S技术解决了特殊条件下常规方法解决不了的问题,测得和计算出堰塞湖的库容、堰体体积、入出库流量、口门宽及口门影像图等,为水利部墨脱堰塞湖工作组处置和实时监测堰塞湖提供了及时可靠的决策依据。

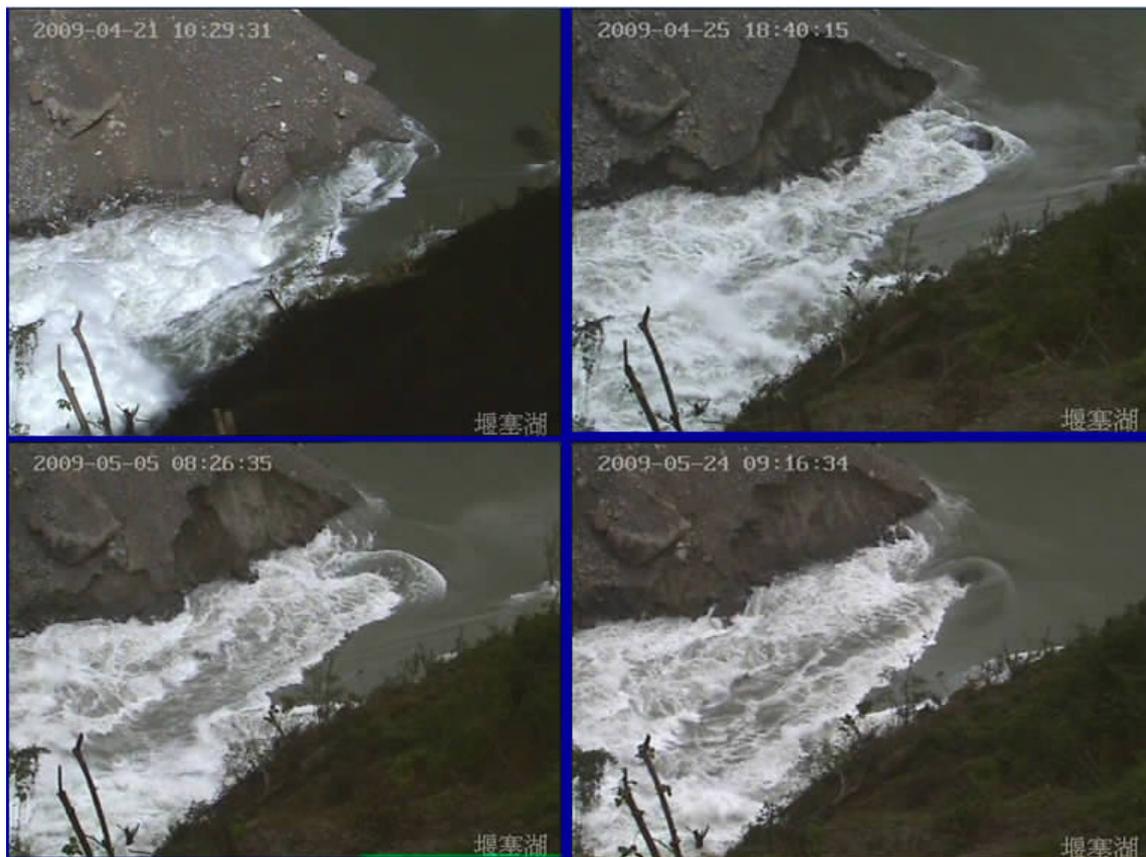
图 1 应急口门影像对比图

系统图像数据主要通过卫星信道传输,系统中心站通过 Internet 接收数据。系统有摄像头、图像采集终端、卫星传输终端和客户端软件等,墨脱堰塞湖工作组通过客户端软件进行远程手动抓图或定时自动抓图;由于现场没有电源,设备采用蓄电池配太阳能充电供电方式,解决了本堰塞湖区域无电源和无 GPRS 网络覆盖又必须实现无人值守的需要。系统安装在堰塞湖边,测量成果如图 1 所示。

从图 1 可以看出,2009 年 4 月 25 日较 4 月 21 日口门宽冲开了 10m 左右,5 月 5 日和 5 月 24 日较 4 月 25 日无明显变化,处于稳定阶段。

需要建设的应急水位雨量监测站点有帕隆藏布波密站、波堆藏布卡达桥站、易贡藏布通麦站、拉月曲排龙站、努下站、堰塞湖坝上站、墨脱加拉萨站、墨脱德兴站共 8 处,另外在达木单独建 1 个雨量监测站。应急水位监测站采用压力式水位计或雷达水位计监测,通过卫星传输到中心接收站。在林芝市、拉萨市各设 1 个中心接收站。测量成果如图 2 所示。其中坝上站为堰塞湖尾部,距堰塞体 5.6km,加拉萨站距堰塞体下游 10km,从 4 月 25 日到 5 月 5 日的坝上站和加拉萨站水位过程线可以看出两站水位变化过程相似,说明坝体处于稳定时期,与应急口门影像对比图的结论一致。

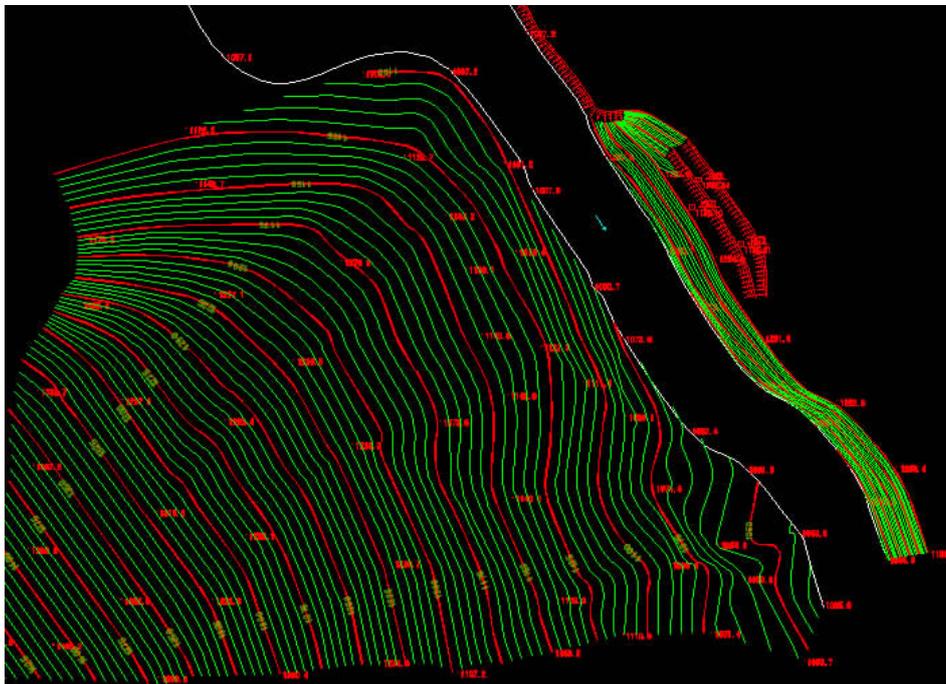
图3 堰塞体区域地形图

点上测得的 GPS 数据一起推算后才能得知。因此在一个点上架设免棱镜全站仪, 另一个点做后视, 测再一个点做检视, 这个过程是有棱镜测量。然后按 1:2000 比例用免棱镜方式测量堰塞体地形, 测量每个点的水平角、垂直角、斜距。回到墨脱后, 收到林芝的两个已知点上测得的 GPS 数据, 并算出了堰塞体的 3 个点的三维坐标, 最后成图。如图 3 所示。

从图 3 可得到, 堰塞体上下游水位之差为 61.2m, 口门宽为 68.1m, 堰塞体前水面宽为 213m, 下游河底

宽为 70m, 溢流槽长 553.5m, 根据地形图可算出溢流槽比降 11.1%、堰塞体体积(河道中)为 $612.8 \times 10^4 \text{m}^3$ 。

在本次水文抢险监测中,由于流速有 4.5m/s,上下游水位之差有 61.2m,堰塞湖测区无船舶使用,测量人员无法过河到堰塞体上进行常规测量,只有利用该仪器测出堰塞体的地形(在 GIS 中详述)、溢流渠的水面宽、堰塞湖水位及堰塞体下游水位等要素,并用有棱镜模式检测了用 GPS 静态控制网测到现场的两个控制点的高差,误差为 0.05m。

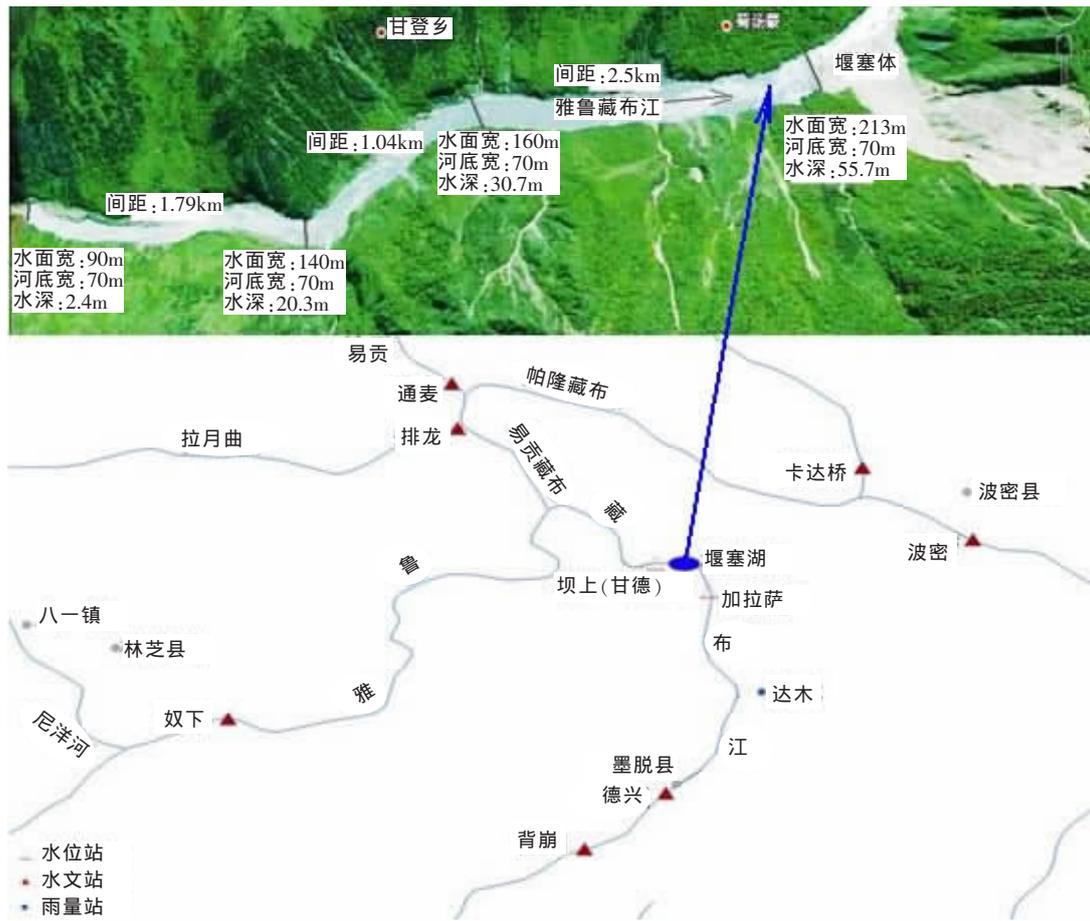
图4 堰塞湖示意图

在堰塞体下游原始河床测得比降为 1.0%。根据溢流槽长、堰塞体上下游水位之差等可推算出堰塞体前水深为 55.7m。从 google earth 地图量得堰塞体到堰塞湖尾的另 3 个断面的水面宽和断面间距离。结合断面间距离和原始河床测得比降算出各断面水深。河底宽都用实测下游河底宽。各断面数据如图 4 所示。最终推算出堰塞湖库容为 $2\,553.8 \times 10^4 \text{m}^3$, 堰塞湖表面积 0.89km^2 , 回水长度为 5.33km。

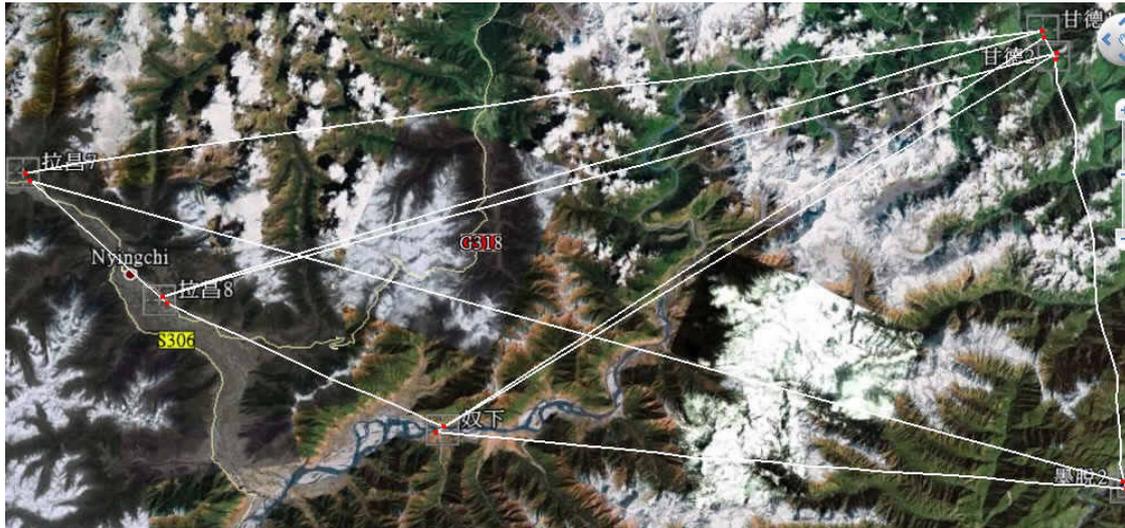
图5 GPS静态控制网

根据本次水文抢险监测实际情况, 墨脱及堰塞湖地区无控制点, 林芝有国家控制点, 但林芝距墨脱及堰塞湖地区中间是雪山, 不能架设仪器, 所以常规方法无法达到水利部要求, 只有采用 GPS 测静态控制网, 把平面和高程引入堰塞体附近。根据已有控制条件, 需要在林芝两个已知点上和堰塞体附近未知点上同时测

量, 如图 5 所示。利用 TGO 软件算出堰塞体附近 3 个点的三维坐标。据此, 测得堰塞体的地形, 并据其推算出堰塞湖的多个水文要素。
